*PLAN DE PREVENTION*

*DES RISQUES NATURELS*

*LIES AUX ANCIENNES*

*CARRIERES*

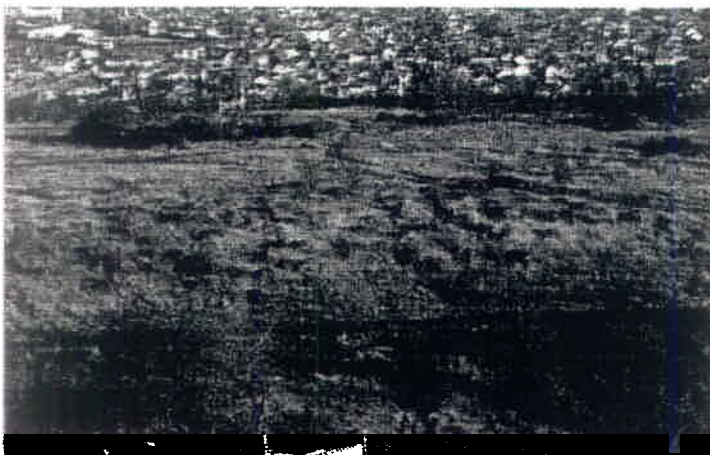
**photo 2 : zone extrême Est - Saint Gobain**

La partie nord de la propriété Saint Gobain est une ancienne carrière à ciel ouvert de gypse de Haute Masse, exploitée jusqu'aux années 1964/65. Elle a été remblayée et compactée de 1973 à 1985.

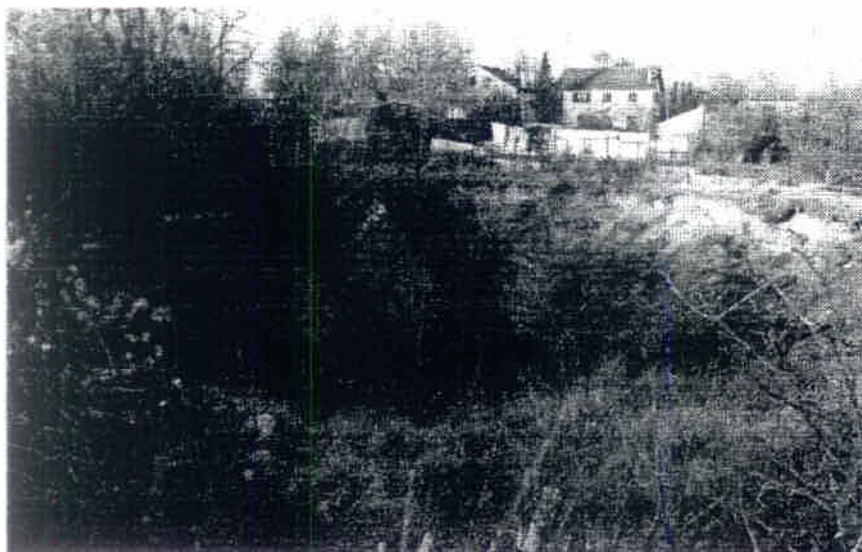
**photo 4 : fontis au-dessus de la carrière de Haute Masse de Saint Pierre**

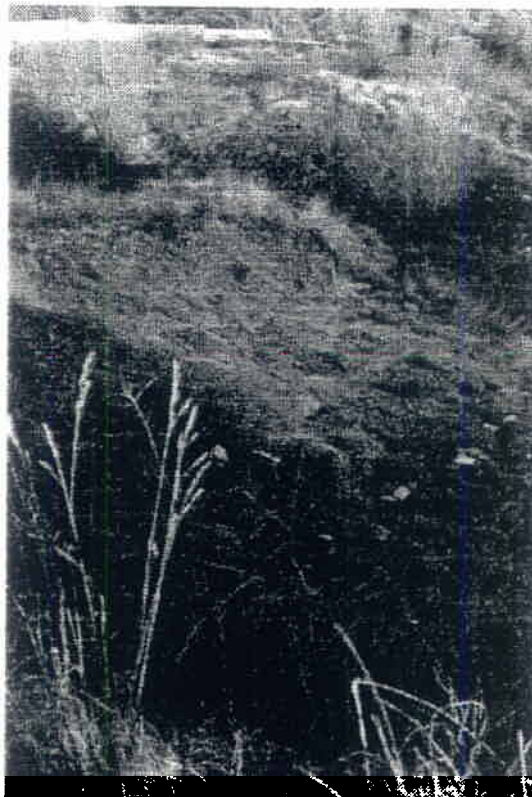
Sur les talus Est et Sud, au-dessus de la carrière de Haute Masse, ce phénomène concerne des sols argileux (glaises vertes et marnes supra gypseuses) dont les résistances de cisaillement sont faibles et peuvent entraîner un risque de glissement.

**photo 5 : versant Est de la Haute Masse de Saint Pierre**

Ces glissements (solifluxion) sont lents et ne concernent que le reste du terrain vague au-dessus de la carrière ou plus à l'Est un terrain normalement interdit au public. Pour ce site l'aléa « solifluxion faible » (SFa) est retenu.
